川棚町 橋梁長寿命化修繕計画 工程表

8) 橋梁の損傷事例

橋梁コード K6230-00  
 橋梁名称 中田橋 (ナカハシ)  
 路線名称 町道中田線  
 所在地 川棚町  
 橋長 66.4 m  
 総幅員 5.0 m  
 径間数 3  
 下部工基数 4  
 架設年次 1974 年  
 添架物 無  
 塩害対策区分 海岸線より200mを超える  
 塩害の疑い 無  
 ASRの疑い 無

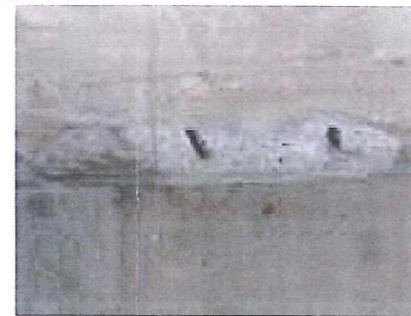
床版 鉄筋露出

床版は、鉄筋コンクリート造である。ひびわれは、橋軸直角方向が支配的であり、2方向までは至っていない。ひびわれ幅は、0.1~0.3mmが主体である。床版コンクリート打設後の、乾燥収縮を主因とするひびわれであると推定される。部分的に、うきや剥離・鉄筋露出も散見され、ひびわれ注入や断面修復などの補修が望ましい。

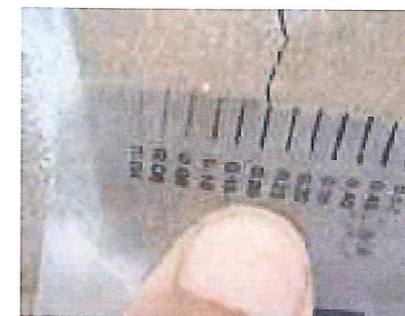
床版 ひびわれ

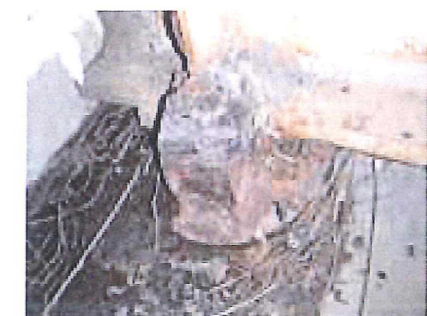
支承 腐食

支承は、鋼製支承である。橋台および橋脚上の支承は、腐食が進行している。これは、橋座面に水が侵入すること、土砂がたまって湿度があるために、支承の腐食が進行しているものと考えられる。早期に支承取替えなどの措置が望ましい。

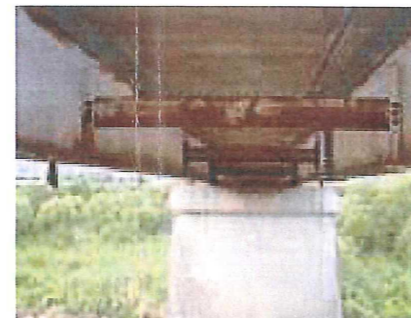
主桁、横桁 さび

主桁は、鋼製の2主桁である。特に、ウェブの下側やフランジ下面のさびが著しい。ほぼ、全体的に塗膜の劣化や錆を伴っており、防食機能はかなり低下していることが確認される。主桁の連結部は、添接板を用いたボルト結合となっている。添接板やボルト頭部のさびの進行も著しい。早期に、防食機能を回復するために再塗装などの処置が必要である。

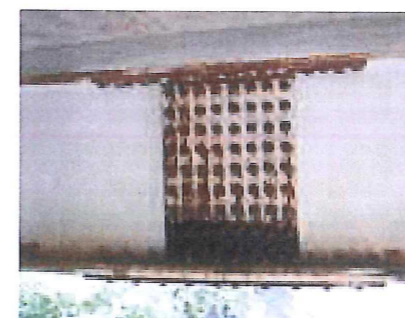
主桁 連結部の腐食

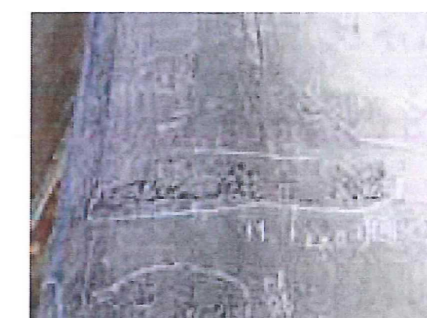
橋脚 ひびわれ、ジャンカ

下部工は、2基の橋台および2基の橋脚からなる。橋脚は、壁式橋脚である。橋脚には、剥離・鉄筋露出が見られるが、これは躯体構築時におけるジャンカなどの初期欠陥によるものと考えられる。また、鉛直方向や水平方向のひびわれも散見され、ひびわれ注入や断面修復などの補修が望ましい。
