4) 重大な損傷が確認された橋梁の抽出

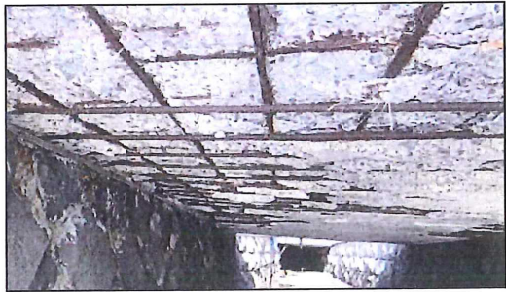
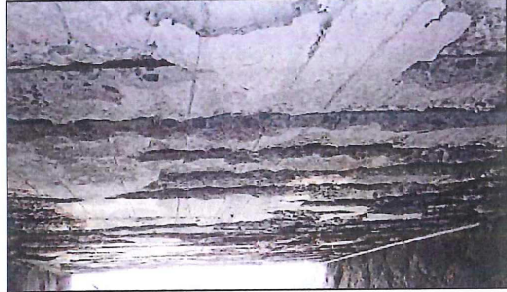
主構 (コンクリート)	主構 (コンクリート)

部 材	損 傷 状 況
主構	・鉄筋露出が生じている。
橋台	・剥離が生じている。
舗装	・ひび割れが生じている。

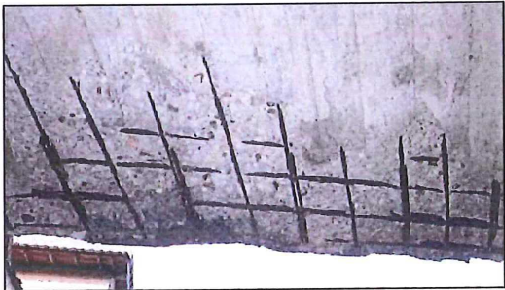
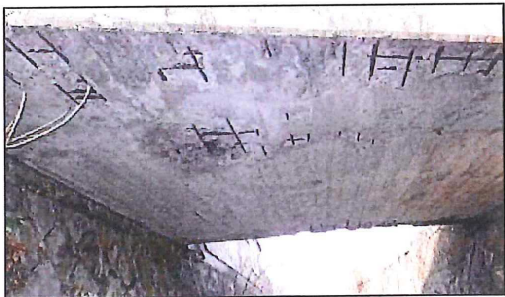
主構 (コンクリート)	主構 (コンクリート)

部 材	損 傷 状 況
主構	・鉄筋露出が生じている。

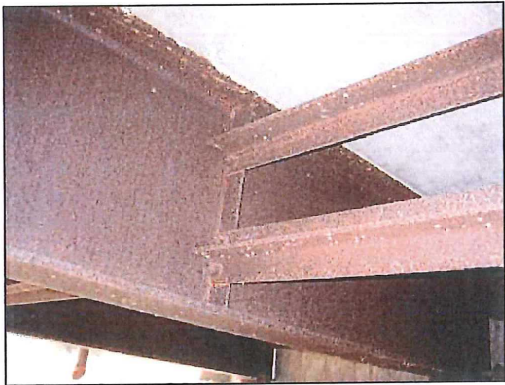
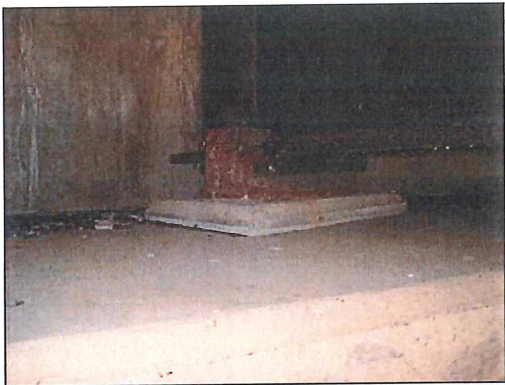
主桁 (鋼製)	主桁 (鋼製)

部 材	損 傷 状 況
主桁	・腐食が生じている。
