川棚町 橋梁長寿命化修繕計画 工程表

8) 橋梁の損傷事例

橋梁コード K6230-00  
 橋梁名称 中田橋 (ナカハシ)  
 路線名称 町道中田線  
 所在地 川棚町  
 橋長 66.4 m  
 総幅員 5.0 m  
 径間数 3  
 下部工基数 4  
 架設年次 1974 年  
 添架物 無  
 塩害対策区分 海岸線より200mを超える  
 塩害の疑い 無  
 ASRの疑い 無

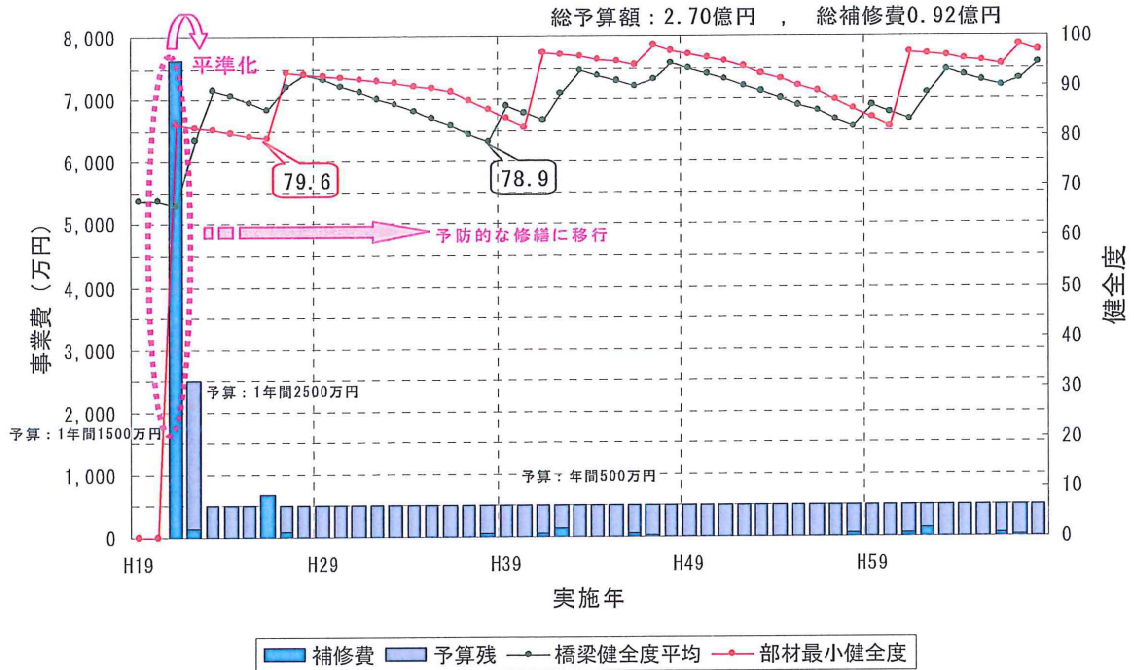
投資シミュレーション結果

※ 初年度の補修費は中田橋において7,600万円/橋となっている。

投資シミュレーションでは、初年度に7600万円（中田橋修繕費）が必要となっているが、修繕費について精査したところ、3300万円となっているため修繕費を2年間で平準化する。

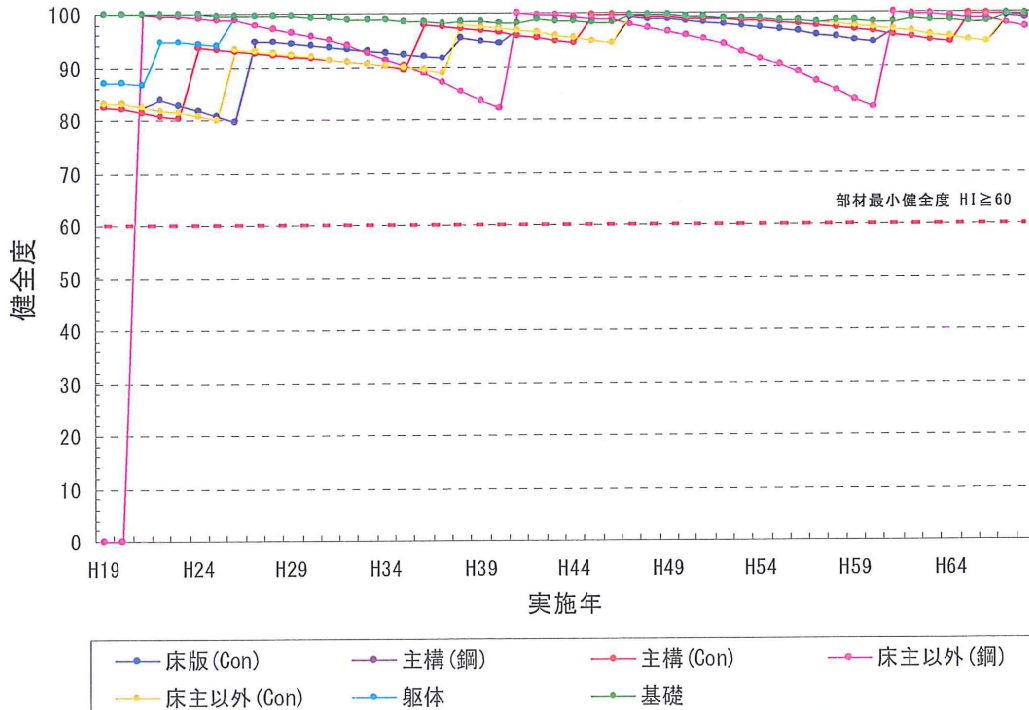
部材最小健全度

部材最小健全度の50年間での最小値 : 79.6 > 60以上

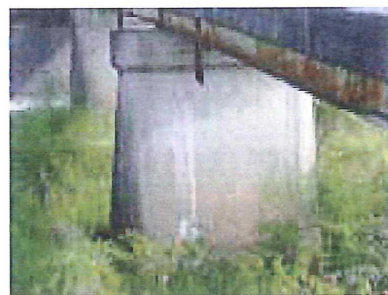
下 部 工

下部工は、2基の橋台および2基の橋脚からなる。橋脚は、壁式橋脚である。橋脚には、剥離・鉄筋露出が見られるが、これは躯体構築時におけるジャンカなどの初期欠陥によるものと考えられる。また、鉛直方向や水平方向のひびわれも散見され、ひびわれ注入や断面修復などの補修が望ましい。
